Prüfbericht

Betreff: ***Mall-Cavi-Sickerkammer***
Tragfähigkeitsnachweis für Schwerlastwagen
(SLW 60) nach DIN 1072

Berichtsnummer: 10 30 64 0003 Berichtsdatum: 01.02.2010
Textseiten: 4
Anlagen: 3

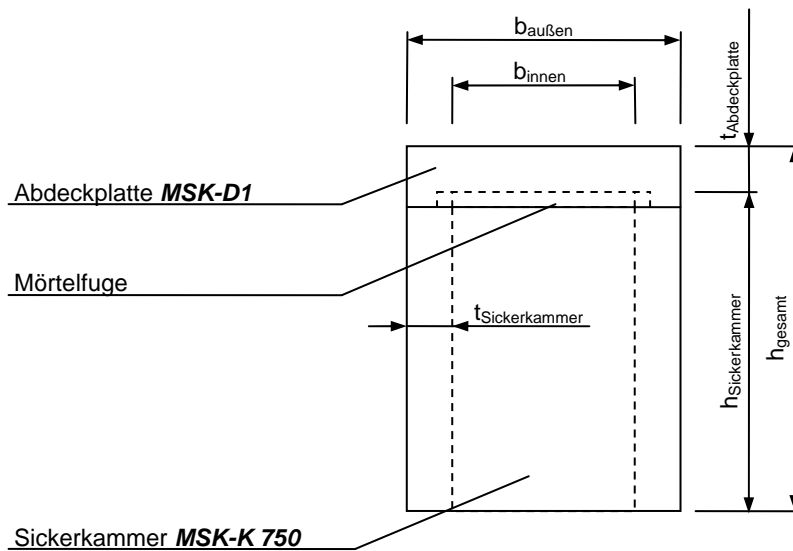
Bild 2: Vorderansicht **Mall-Cavi-Sickerkammer** (skizzenhafte Darstellung)

An den gelieferten Regenwassersickersystemen wurden die Abmessungen und die Masse überprüft. (vgl. Anlage 1, Bilder 1 und 2). Die aufgenommenen Werte sind in der Tabelle 2 zusammengestellt.

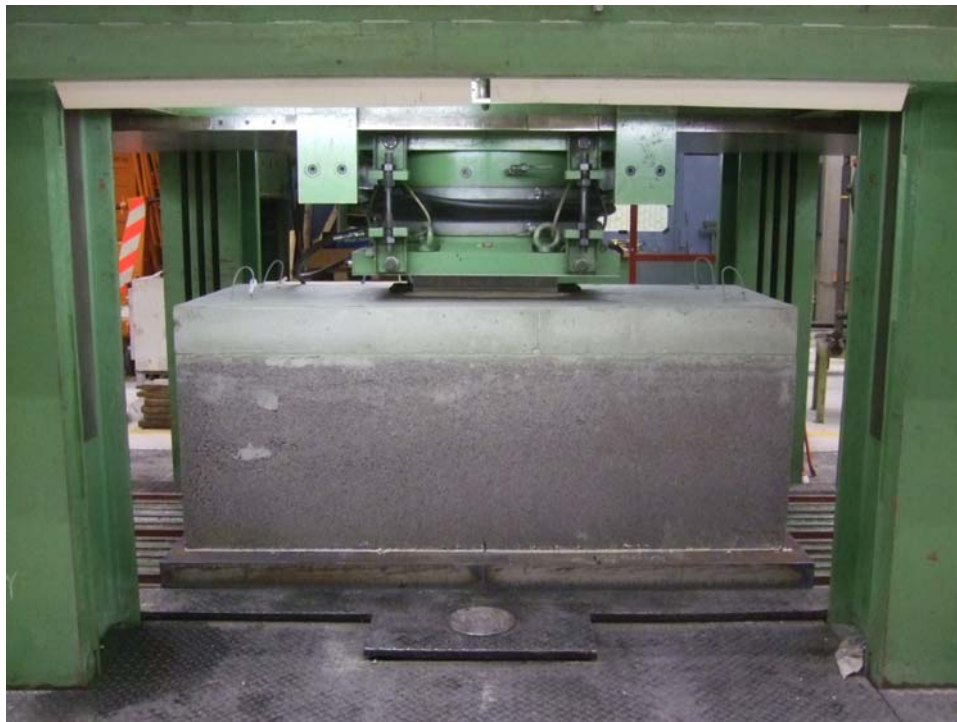
Bild 1: Prüfkörper Nr. 2 mit Prüfaufbau vor Durchführung der Prüfung

Der Prüfkörper Nr. 2 ist exemplarisch vor und nach Durchführung der Prüfung in der Anlage 3, Bilder 1 bis 6, abgebildet.

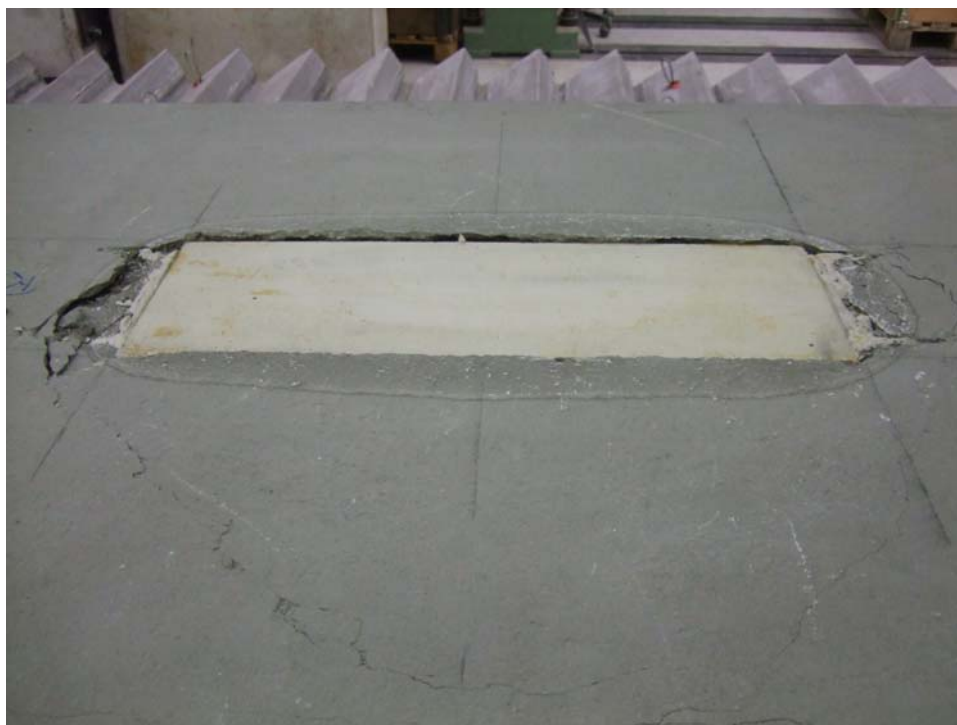
Bild 2: Prüfkörper Nr. 2, Draufsicht der zerstörten Abdeckplatte nach Durchführung der Prüfung

Die Bruchlast beim Prüfkörper Nr. 2 betrug 665 kN. Die ersten Risse wurden bei einer Belastung von 560 kN festgestellt.

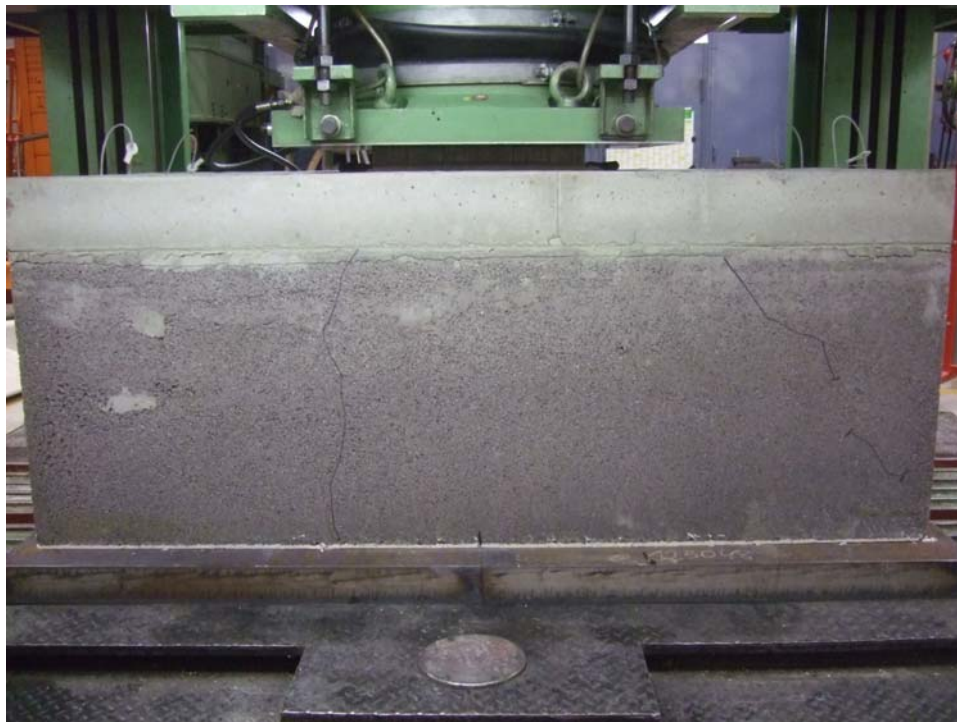
Bild 3: Prüfkörper Nr. 2, Seitenansicht (A) des zerstörten Prüfkörpers nach Durchführung der Prüfung

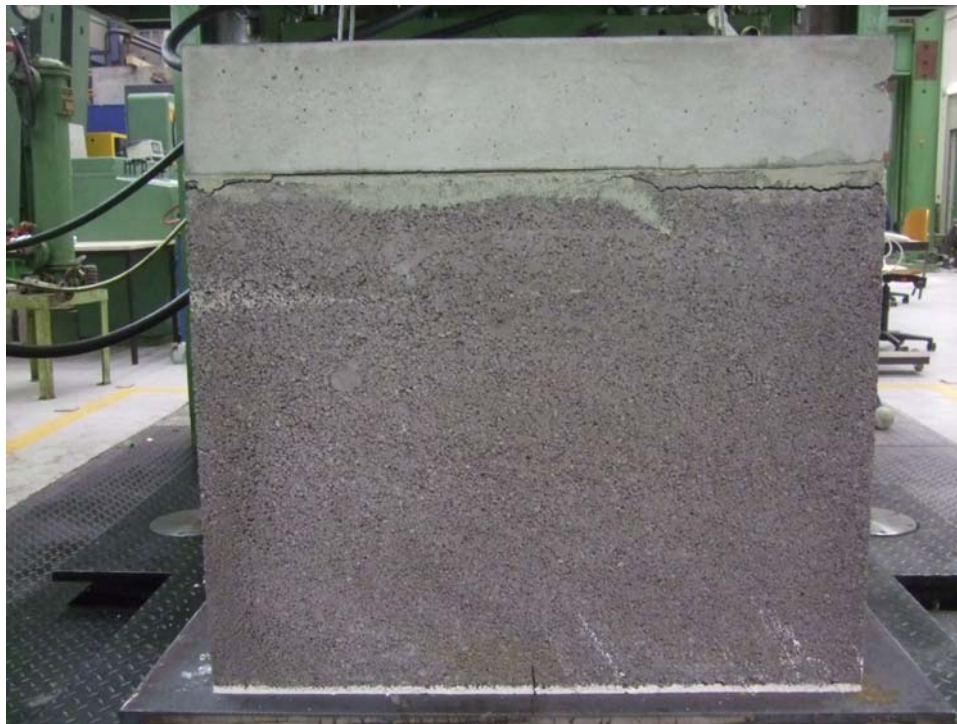
Bild 5: Prüfkörper Nr. 2, Vorderansicht (A) des zerstörten Prüfkörpers nach Durchführung der Prüfung

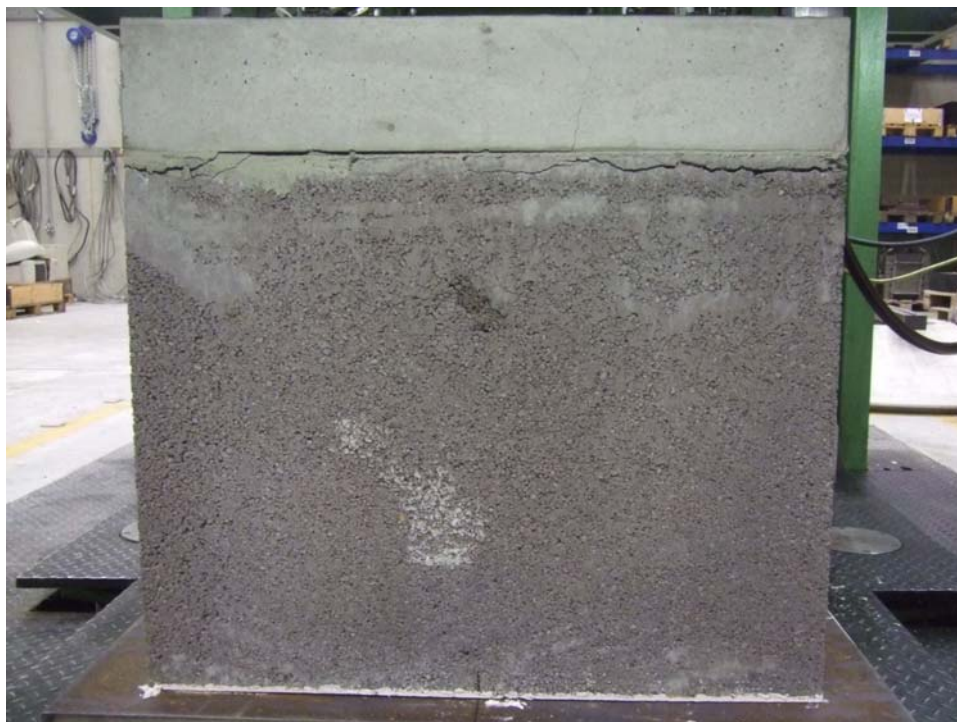
Bild 6: Prüfkörper Nr. 2, Vorderansicht (B) des zerstörten Prüfkörpers nach Durchführung der Prüfung
