# Projektbericht: Neubau und Sanierung Mischwasserpumpwerk Böhlen

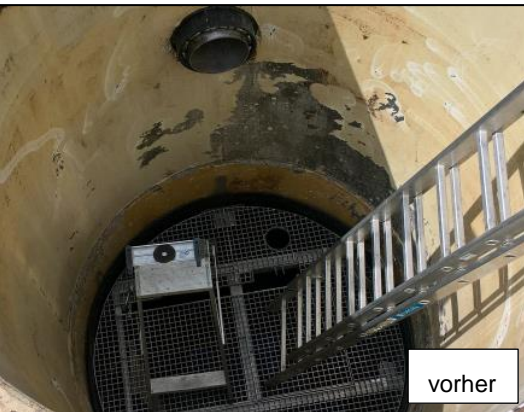
vorher

Der Abwasserzweckverband (AZV) Espenhain entsorgt das Abwasser von insgesamt 38.000 Einwohnern auf einer Fläche von ca. 290 km<sup>2</sup>. Der AZV plante den Rückbau einer vorhandenen Kläranlage im südlich von Leipzig gelegenen Böhlen und den Ersatz durch ein Mischwasserpumpwerk. In einem 2014 gelieferten Bauwerk sollte außerdem die aufgebrachte Beschichtung erneuert werden, die sich abgelöst und bereits zu Betonkorrosion geführt hatte.

- Reinigung des Schachtbauwerks durch Hochdruckwasserstrahlung
- Demontage der vorhandenen Anlagenteile wie Verrohrung, Armaturen, Gitterrostbühne
- Aufnahme des Pflasters zur Demontage der Deckenplatte
- Demontage der vorhandenen Deckenplatte
- Demontage Abdeckung inkl. Säuberung
- Auskleidung des Schachtbauwerks mit PEHD-Platten
- Anpassung Zulauf und Leerrohre
- Anpassung der Gitterrostbühne

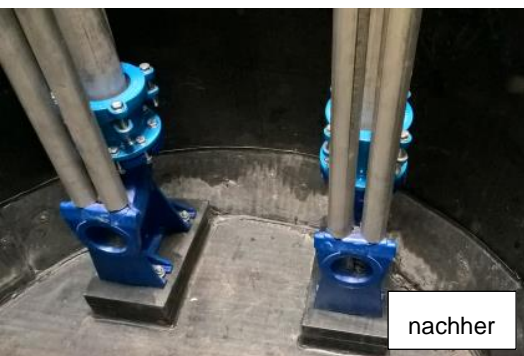
nachher

- Mall-Doppelpumpstation LevaFlow mit 6980 mm Schachttiefe
- Schachtsanierung mit PE-Auskleidung (BKU-Platten) und Erneuerung der technischen Ausrüstung

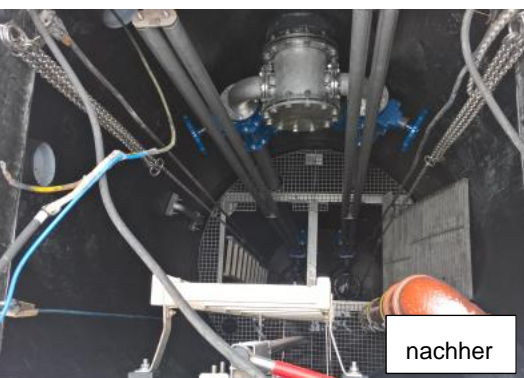
nachher

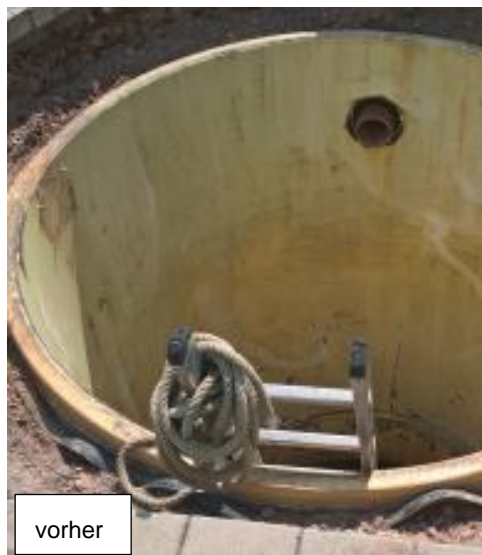
vorher

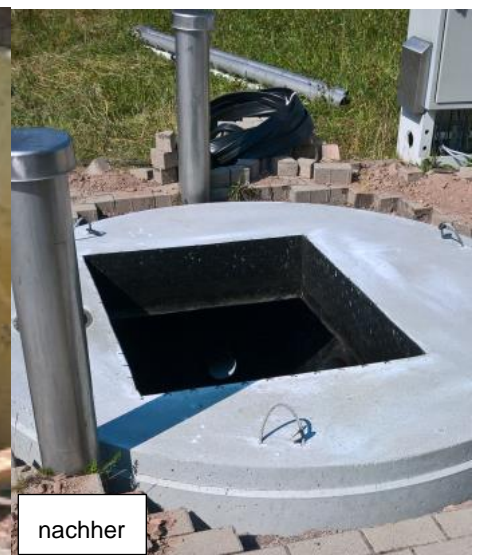
nachher

- Dauerhafter Oberflächenschutz des Betonschachts vor korrosiven Angriffen aus dem Abwasser
- Einbau von neuen Pumpenfüßen auf Podesten
- Montage einer neuen Druckrohrleitung 1.4571 mit Armaturen, Leitern, SONDENSCHUTZROHR etc.
- Einbau einer Gitterrostbühne
- Aufsetzen einer neuen Deckenplatte mit PE-Auskleidung
- Aufsetzen der vorhandenen Abdeckung
